RAPORT

Z POMIARÓW TERMOGRAFICZNYCH

<i>Miejsce wykonania pomiarów:</i>	Test
<i>Pomiary wykonał:</i>	Dariusz B. Prus
<i>Data wykonania pomiarów:</i>	
<i>Data przygotowania raportu:</i>

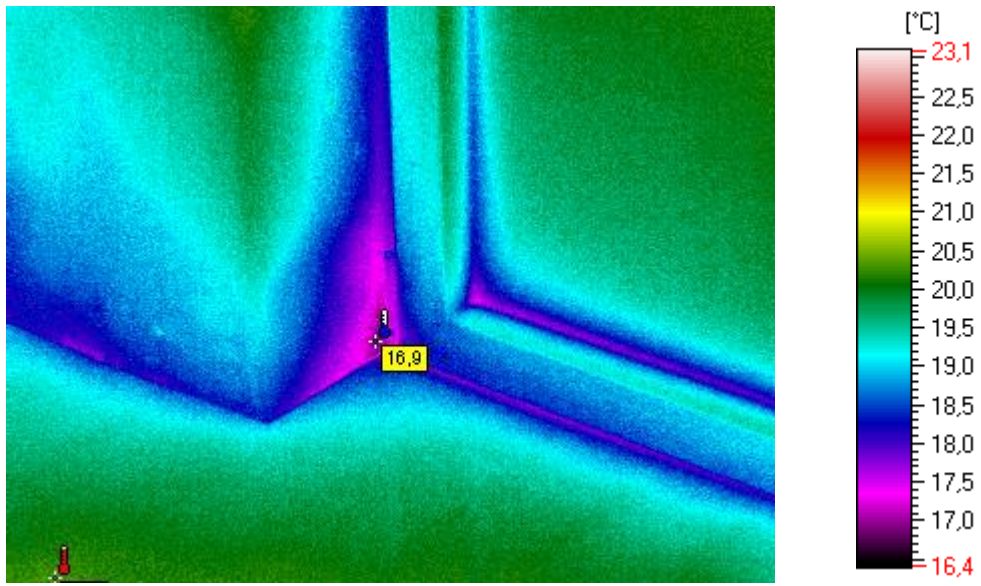
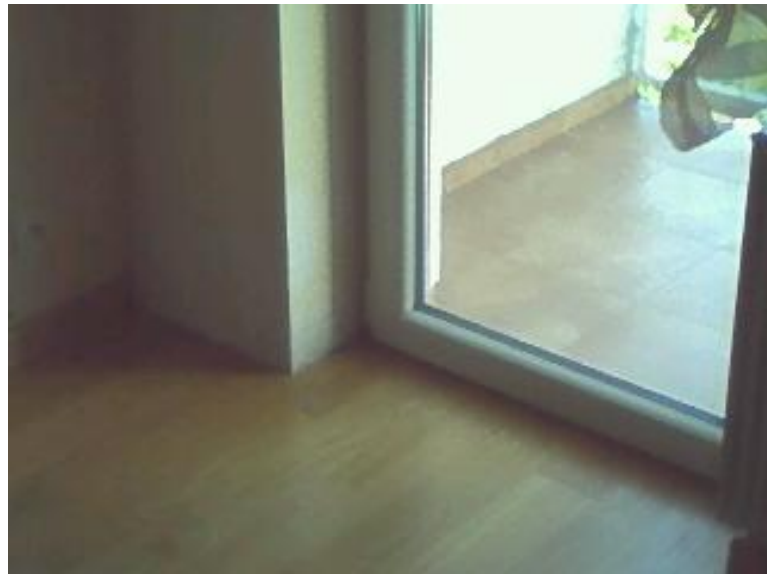
Nazwa rekordu: **TH000103**

Parametry pomiaru	
Emisyjność:	0,970
Odległość:	1740 mm
Temp. Otoczenia:	18,0 °C
Temp. Powietrza:	10,0 °C
Wilgotność wzgl.:	95 %RH

Wyniki pomiaru	
Temp. Minimalna:	16,85 °C
Temp. Maksymalna:	20,58 °C
Temp. Średnia:	19,36 °C

Główna przyczyna badania.

Duże zawilgocenie, wilgoć najprawdopodobniej dostaje się z rynny balkonowej. Wcześniej woda mogła mieć ujście po między izolacją ze styropianu.

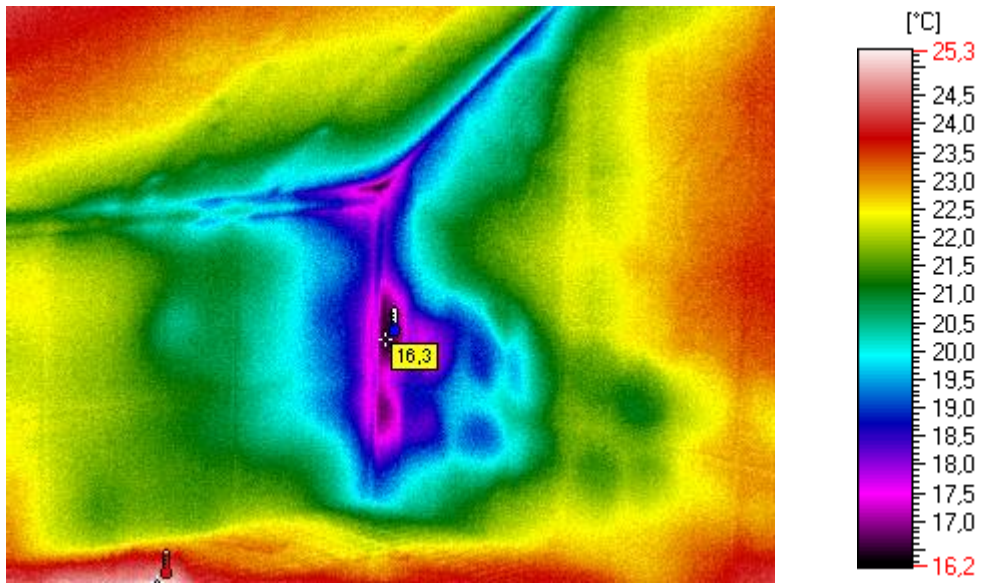
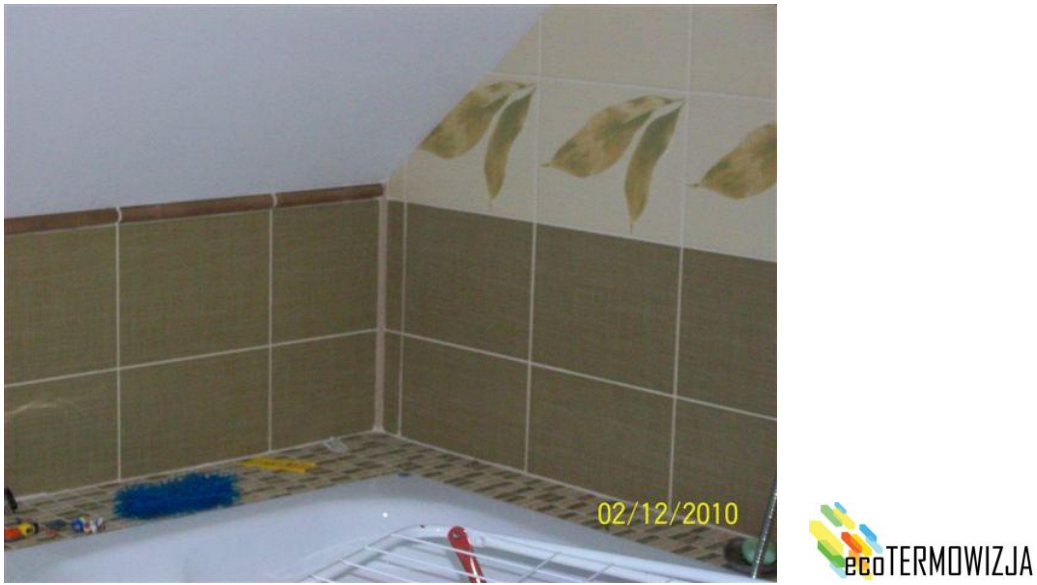
Nazwa rekordu: **TH000098**

Parametry pomiaru	
Emisyjność:	0,950
Odległość:	1980 mm
Temp. Otoczenia:	20,0 °C
Temp. Powietrza:	-7,5 °C
Wilgotność wzgl.:	60 %RH

Wyniki pomiaru	
Temp. Minimalna:	16,34 °C
Temp. Maksymalna:	25,41 °C
Temp. Średnia:	21,70 °C

Łazienka.

Wyziębienie ściany narożnej, prawdopodobnie brak izolacji lub się obsunęła. Możliwość zawilgocenia a następnie zagrzybienia.

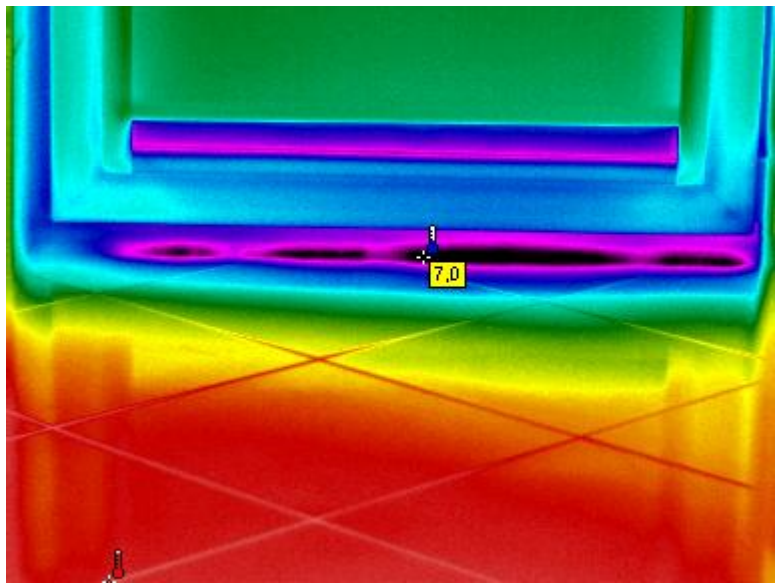
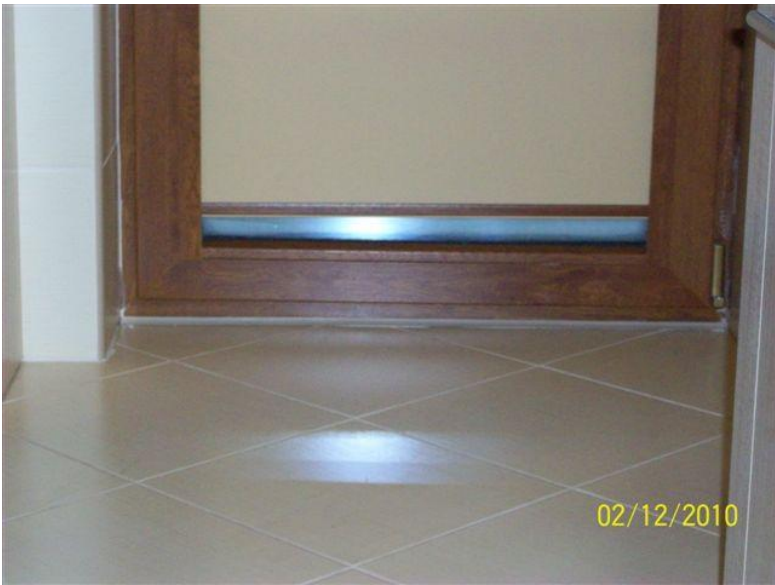
Nazwa rekordu: **TH000099**

Parametry pomiaru	
Emisyjność:	0,950
Odległość:	1980 mm
Temp. Otoczenia:	20,0 °C
Temp. Powietrza:	-7,5 °C
Wilgotność wzgl.:	60 %RH

Wyniki pomiaru	
Temp. Minimalna:	6,96 °C
Temp. Maksymalna:	31,54 °C
Temp. Średnia:	23,14 °C

Wyjście na balkon łazienki.

Brak bariery termicznej w podłodze pod drzwiami. Nawiew chłodu może być też spowodowany słabą szczelnością drzwi. Różnica temperatur przy podłodze to 27 st C !

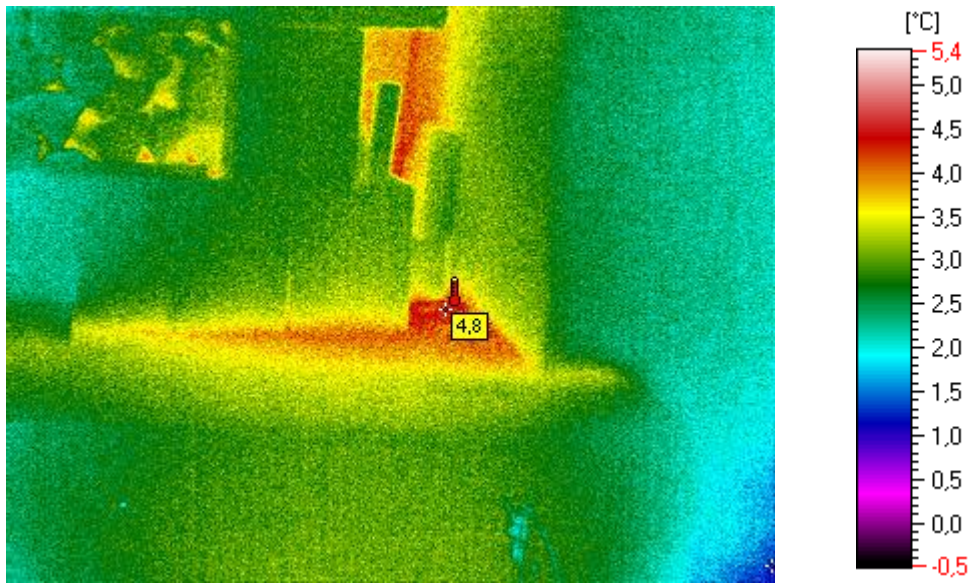
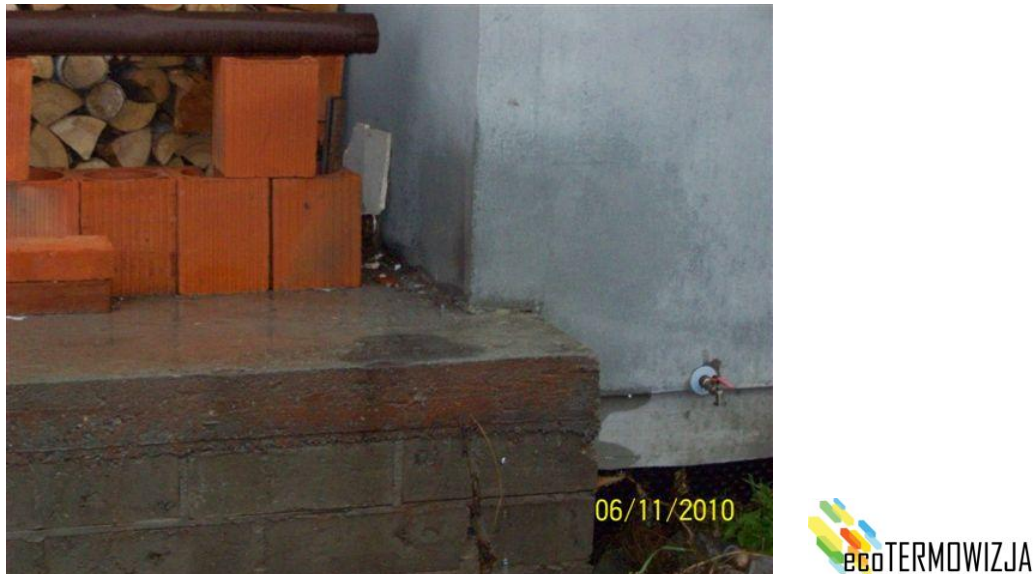
Nazwa rekordu: **TH000060**

Parametry pomiaru	
Emisyjność:	0,950
Odległość:	1980 mm
Temp. Otoczenia:	20,0 °C
Temp. Powietrza:	7,9 °C
Wilgotność wzgl.:	86 %RH

Wyniki pomiaru	
Temp. Minimalna:	0,91 °C
Temp. Maksymalna:	4,76 °C
Temp. Średnia:	2,76 °C

Taras.

Ogrzewanie podłogowe skutecznie ogrzeje część tarasu. Należy wykonać przy ścianie barierę termiczną.
